S. 2 Beschreibung der bestehenden Situation.

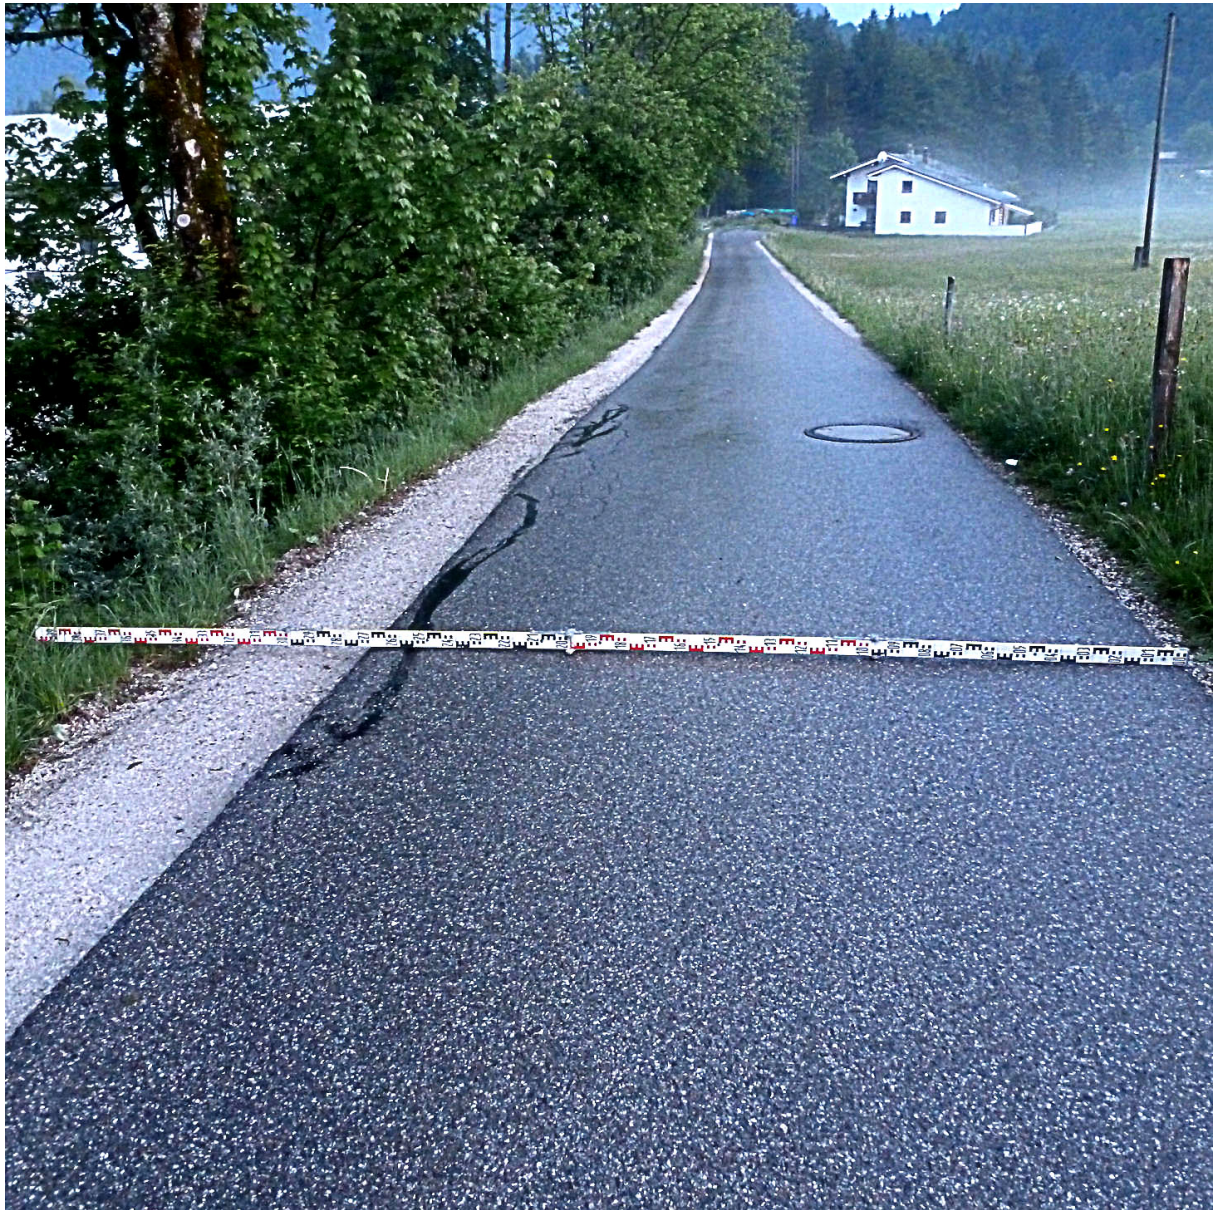
Abb. 1: Der Meterstab ist 4 Meter lang. Wie zu erkennen ist beträgt die Asphaltbreite ca. 2,70 Meter, bei 3,60 kippt das Fahrzeug die Böschung hinunter.  
Der Gutachter behauptet die gesamte Fahrbahnlänge sei 4,00 Meter breit.
